Oświadczenie Zespołu ds. wyjaśniania przyczyn katastrofy smoleńskiej

Zespół parlamentarny A. Macierewicza wykorzystuje sfałszowane materiały dla poparcia swoich hipotez

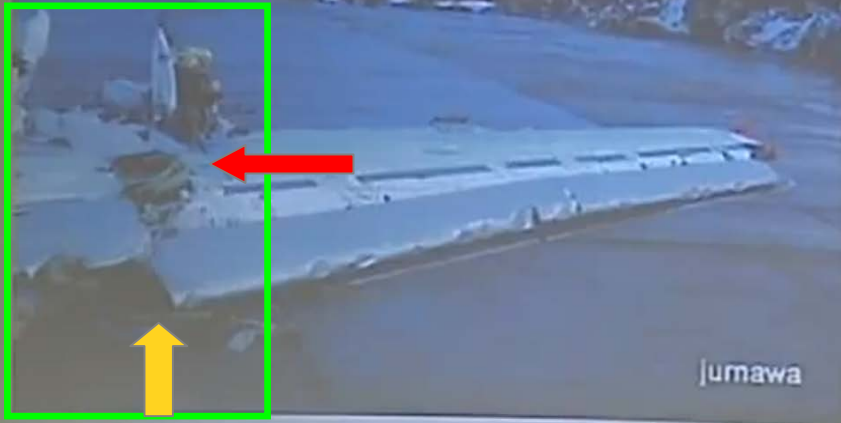
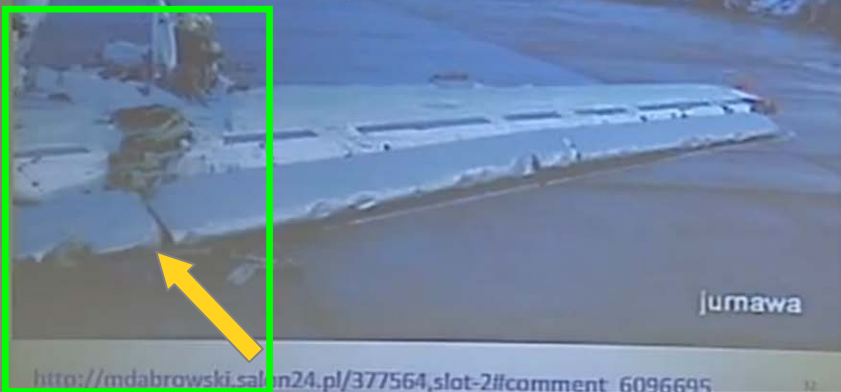
Slajdy z prezentacji W. Biniendy (stopklatki z nagrania Telewizji TRWAM). Zwraca uwagę prosta krawędź praktycznie nie uszkodzona w miejscu połączenia z częścią zewnętrzną (strzałka żółta) oraz nieuszkodzona powierzchnia końcowej części skrzydła w miejscu przecięcia – strzałka czerwona

Chodzi o materiał zamieszczony w prezentacjach przedstawianych przez prof. Wiesława Biniendę pokazujący lewe skrzydło samolotu, które nie ma zniszczonej krawędzi natarcia, a jedynie dziurę w środku skrzydła. Jego zdaniem to dowód na hipotezę o wybuchu, który był przyczyną katastrofy rządowego TU154M w Smoleńsku. Rzeczywiste zdjęcia z rekonstrukcji urwanego skrzydła wyglądają inaczej (w załączeniu). Wyraźna różnica na zdjęciach wykorzystywanych przez prof. Biniendę wynika z manipulacji w ułożeniu fragmentów zniszczonego skrzydła i twórczego potraktowania zdjęć.

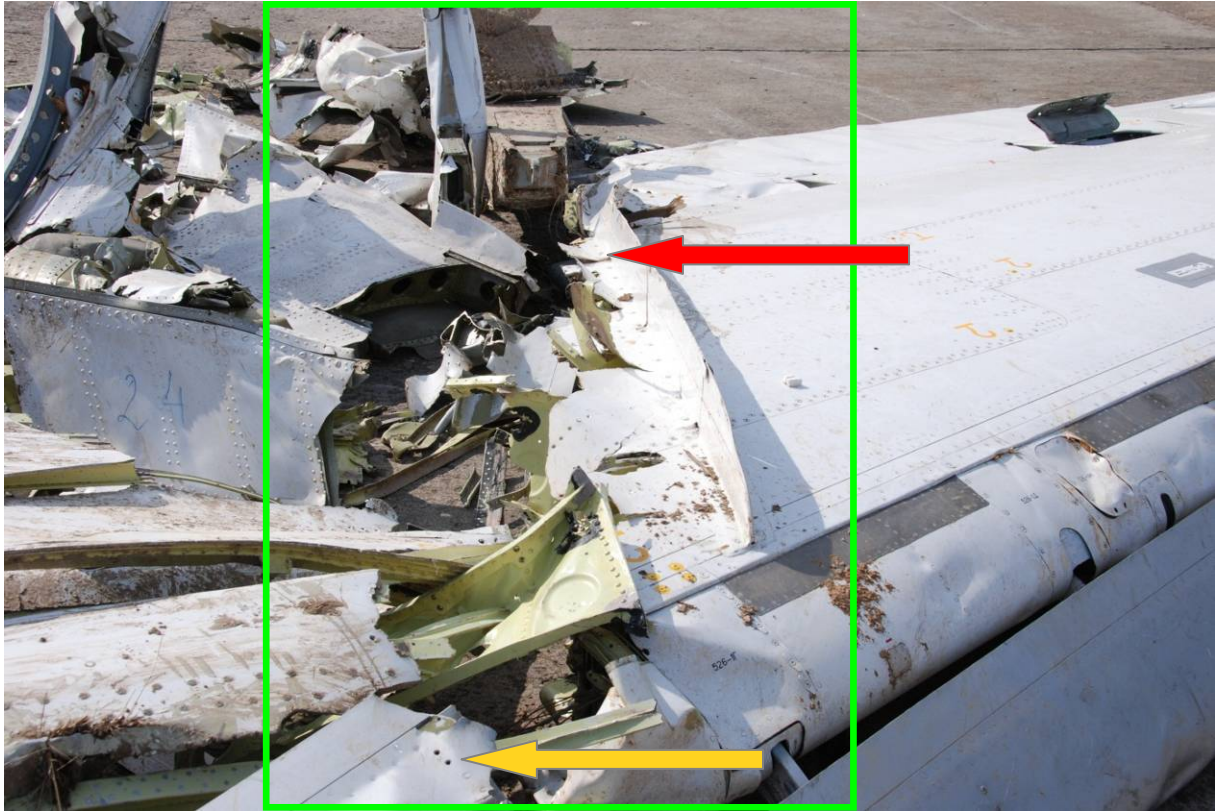
Zdjęcie DSC_0173, wykonane przez członków KBWLLP 19.04.2010 – strzałką żółtą pokazano poszarpany fragment slotu (przedniej krawędzi), strzałką czerwoną przecięcie tylnej części skrzydła

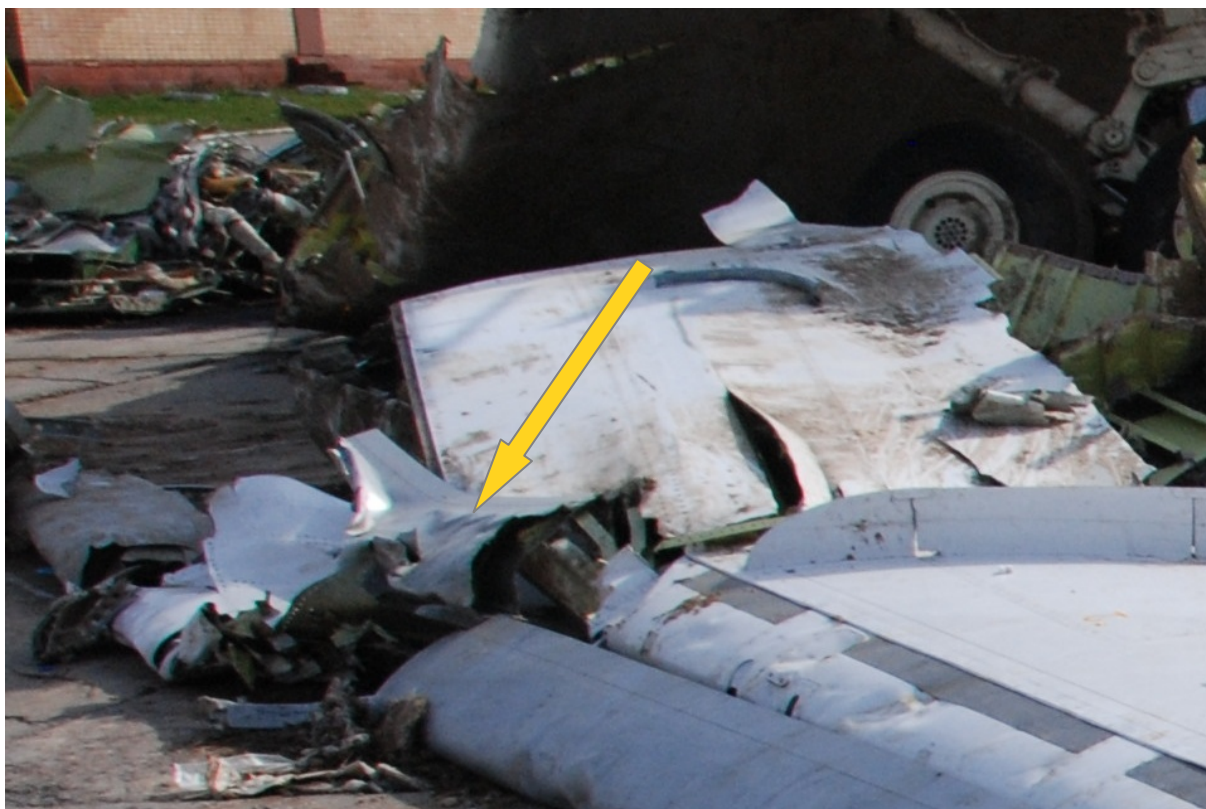
Powiększony kadr ze zdjęcia DSC_0175, wykonanego przez członków KBWLLP 19.04.2010 – widoczne wyraźnie wygięcie uszkodzonej w wyniku zderzenia części z poszarpanym i zdeformowanym przekrojem.
